Dokumentation der Stadtplatzsanierung in Neumarkt-Sankt Veit auf der Homepage

Text: **Baufortschritt in der 23. Kalenderwoche 2021**

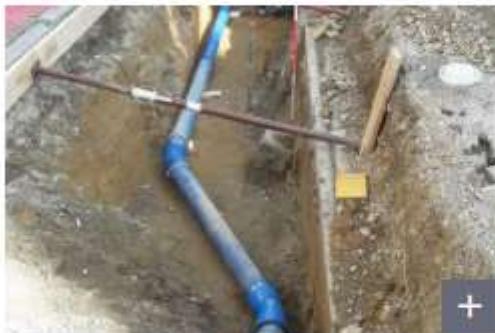
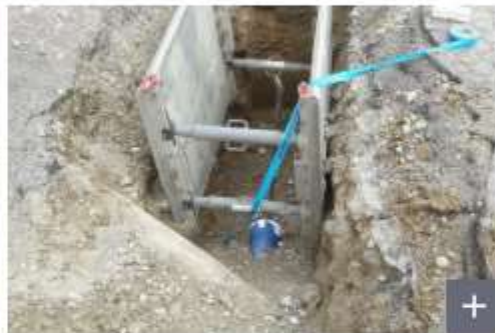
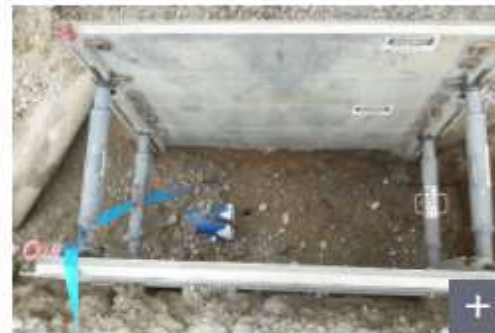
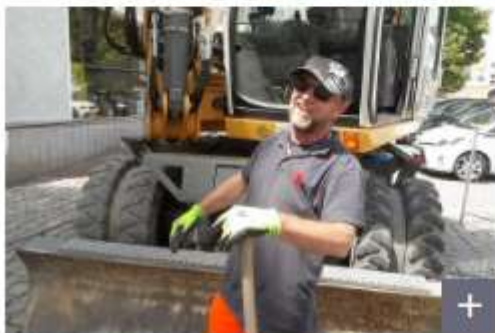
Auf den Bildern der KW 23 ist unter anderem zu sehen, wie kleinere "Baugruben" im Gehwegbereich überbrückt und abgesichert werden. Damit kann der Gehweg für Fußgänger so lange wie möglich passierbar bleiben.

Der rote Saugbagger der Firma Bauer ist perfekt dafür geeignet, punktuell kleinere Löcher zu öffnen. Vor allem in Bereichen in denen mit Leitungen aller Art gerechnet werden muss. Hier hat das Freisaugen gegenüber dem Freischaufeln einen großen Vorteil und man kann sehr viele Schäden vermeiden.

Das Baufeld ist momentan recht lang und erstreckt sich vom Unteren Brunnen bis auf Höhe des ehemaligen Volksbank Gebäudes. Ab Mitte der Kalenderwoche 23 kann die Hauptleitung gespült, befüllt und beprobt werden. Dann verkürzt sich das Baufeld wieder um einige Meter und es werden wieder etwas mehr Parkplätze frei. Über den Feiertag und übers Wochenende wird das Baufeld mittig unterteilt, damit die Geschäfte in diesem Bereich auf kürzerem Weg zu erreichen sind.
